# Fachgutachten Hochwassergefährdung - Festlegung der Gefahrenzonen im Zonenplan des Bezirks Küssnacht

KTN 1881 und 822

Bern, 13. Februar 2026

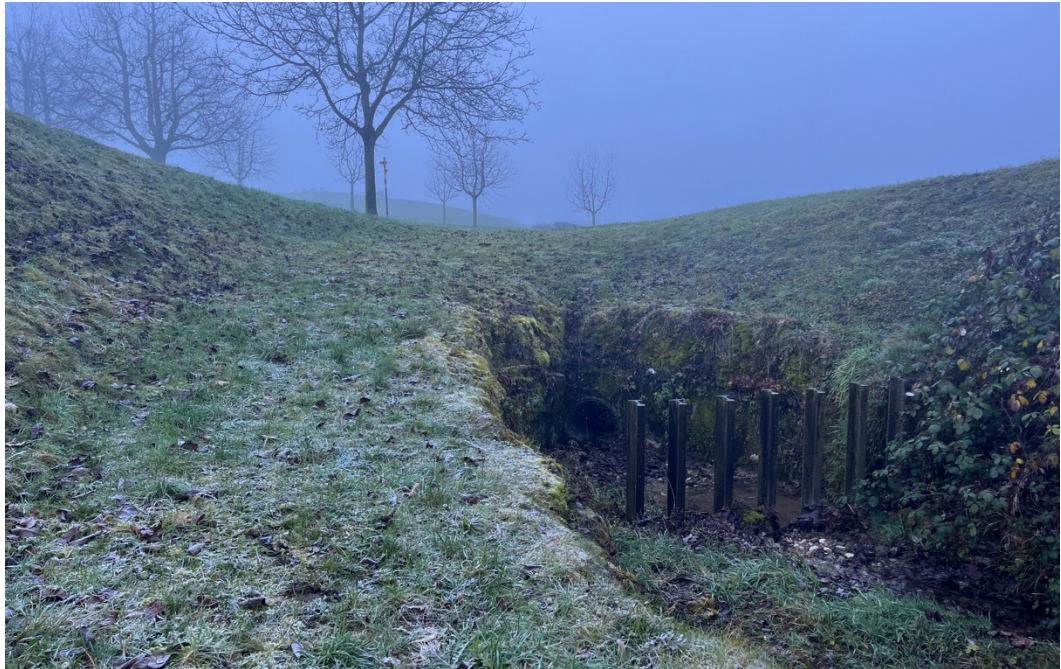
Gefahrenkarte überprüft werden. Es wurde bestätigt, dass die Eindolung zu klein ist ( $< 1\text{m}$  Durchmesser) und somit im Ereignisfall verklausen kann (vgl. Abbildung 6). Das begrenzte Rückhaltevolumen oberhalb der Eindolung reicht nicht aus, um ein Hochwasser  $HQ_{30}$  zurückzuhalten. An der Kreuzung zwischen der Chlösterlistrasse und dem Bergweg ist die Aufteilung der Wassermengen nachvollziehbar und der Abfluss auf der Chlösterlistrasse in Richtung der Parzellen 1881 und 822 kann bestätigt werden (vgl. Abbildung 7).

Abbildung 6: Foto der Schwachstelle bei der Eindolung oberhalb der Chlösterlistrasse am Ort Pfaffenhaut. Blick in Fliessrichtung. Quelle: Flussbau AG, 18.12.25

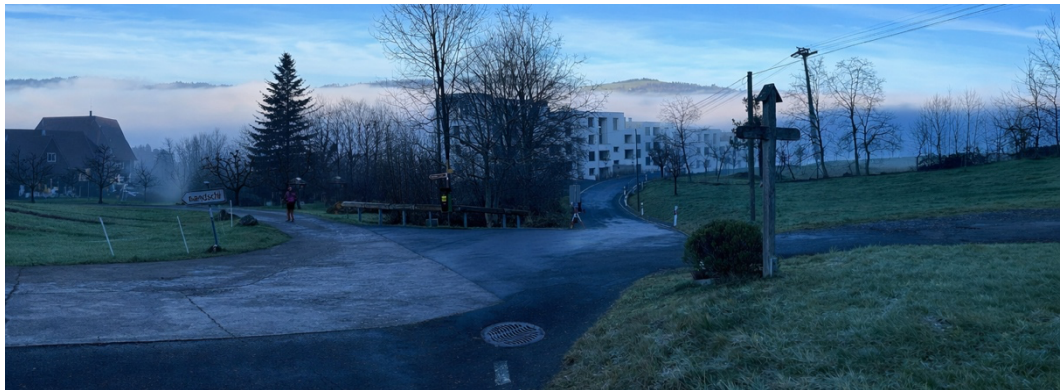
Abbildung 7: Foto der Kreuzung Chlösterlistrasse und Bergweg. Blick in Fliessrichtung. Quelle: Flussbau AG, 18.12.25

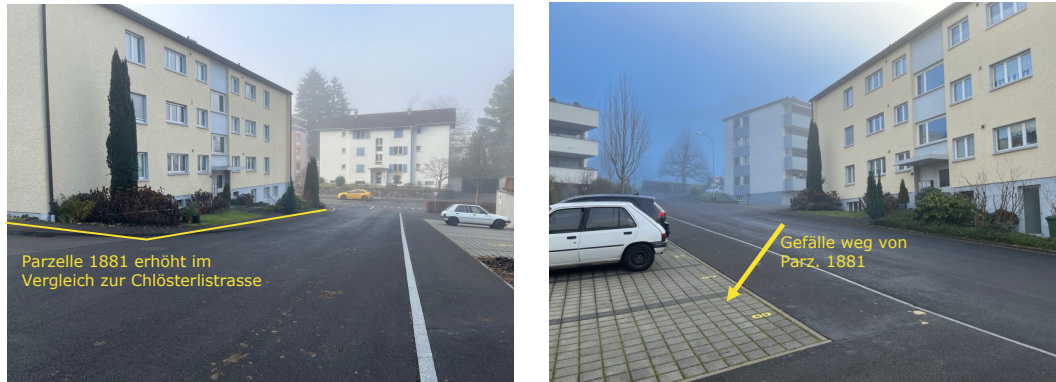
In der aktuellen Lage ist davon auszugehen, dass bei einem  $HQ_{30}$  des Dürrenbachs Wasser entlang der Chlösterlistrasse fliesst. Die Strasse weist aber auf der Höhe der Parzelle 1881 ein Gefälle gegen die neue Überbauung auf. Die Luftaufnahmen lassen erkennen, dass Anpassungen an der Strasse im Rahmen der neuen Überbauung vorgenommen wurden. Ausserdem ist die Parzelle 1881 im Vergleich zur Chlösterlistrasse erhöht (vgl. Abbildung 10).

Abbildung 10: Fotos der Parzelle 1881 auf der Chlösterlistrasse (links in Fliessrichtung und rechts gegen Fliessrichtung).  
Quelle: Flussbau AG, 18.12.25

Aufgrund der Wassermenge von 460 l/s, dem breiten Strassenraum und dem Gefälle hin zu der neuen Überbauung ist davon auszugehen, dass im 30-jährlichen Ereignis kein Wasser auf die Parzelle 1881 gelangt.

Für die Parzelle 1881 hat unsere gutachterliche Beurteilung ergeben, dass die ausgewiesene Gefährdung auf der Parzelle auf «gering» (gelbe Gefahrenzone) zurückgestuft werden kann. Wir empfehlen, eine geringe Gefährdung nur für die Nordseite auszuweisen, da die restliche Fläche nicht gefährdet ist und das Grundstück eine Fläche von etwas mehr als  $1'000 \text{ m}^2$  aufweist.
